SearchWing Pille Versuch 2

Datum: 5.3.2022

Autor: Friedrich Beckmann

Nach den Erfahrungen vom ersten Versuch habe ich folgende Änderungen im Prozess gemacht

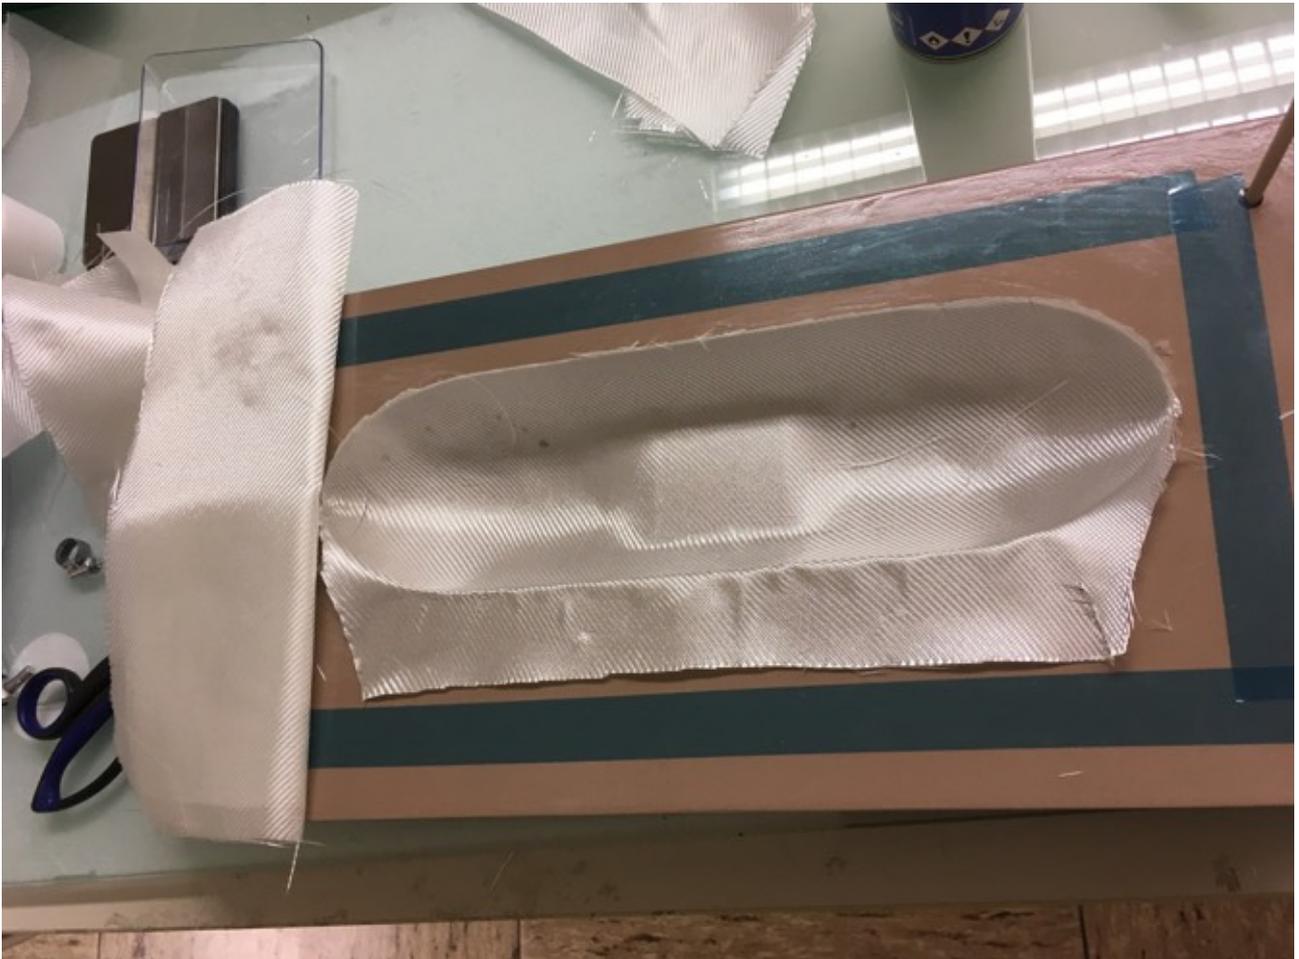
Abbildung 1: GFK Geweber über den Rand geführt um den Harzfluss zu verbessern

Insgesamt habe ich $53\text{g} - 29,9\text{g} = 23,1\text{g}$ Glasfasergewebe (V1 hatte 20,6 g) eingebaut. Beide Lagen habe ich, wie in Abbildung1 dargestellt, über den Rand als Anfließhilfe geführt.

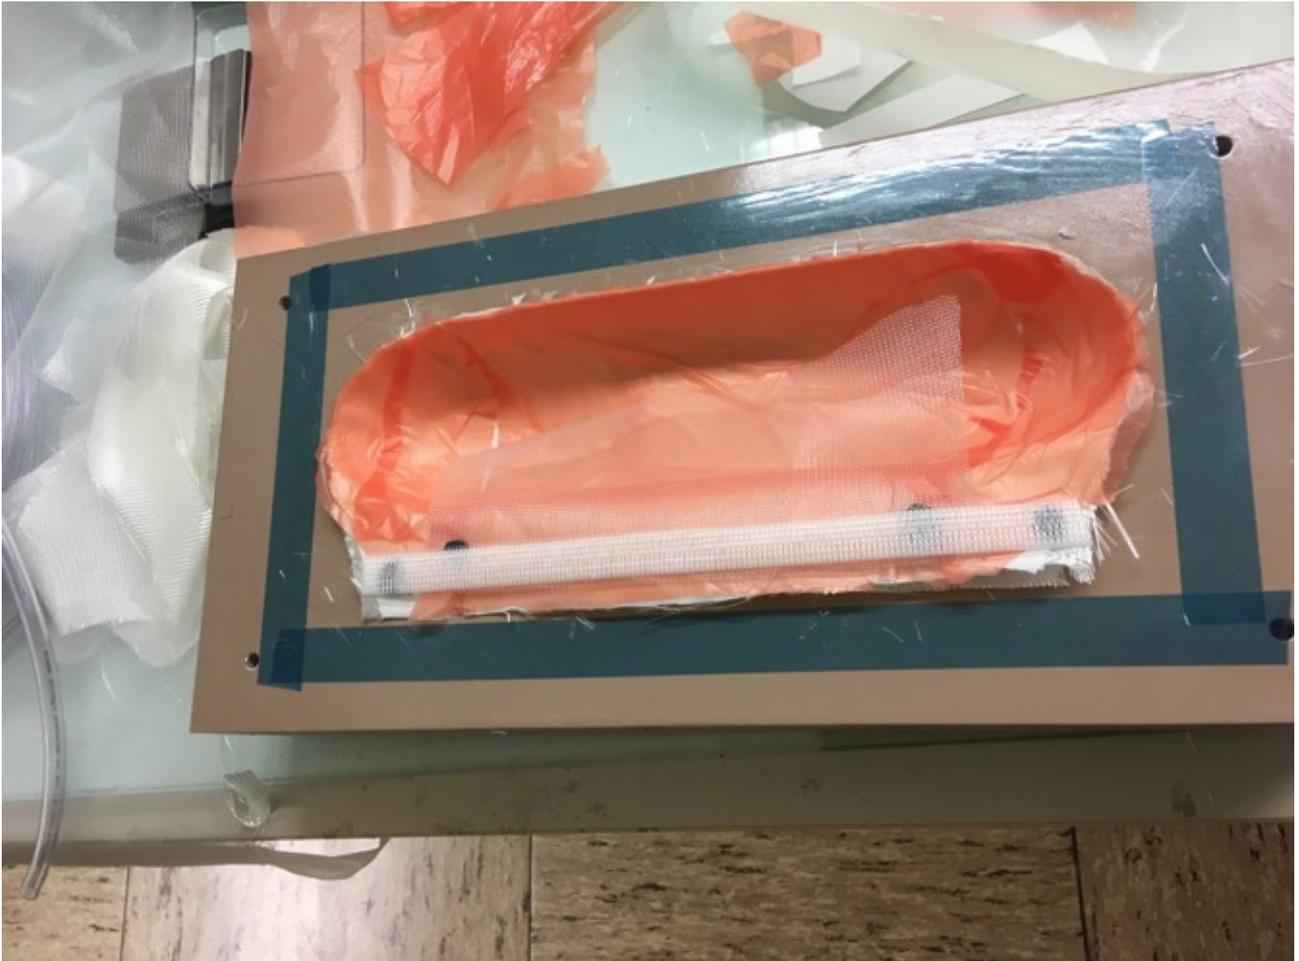
Abbildung 2: Dianet Fließhilfe und 20mm Fließkanal auf Abreißgewebe und Lochfolie

Um den Harzfluss zu verbessern habe ich den 20mm Fließkanal behalten und um ein 25cm x 10cm großes Stück Dianet Fließhilfe ergänzt. Ich habe versucht den Überlapp bei der Lochfolie und bei dem Abreißgewebe zu verringern.

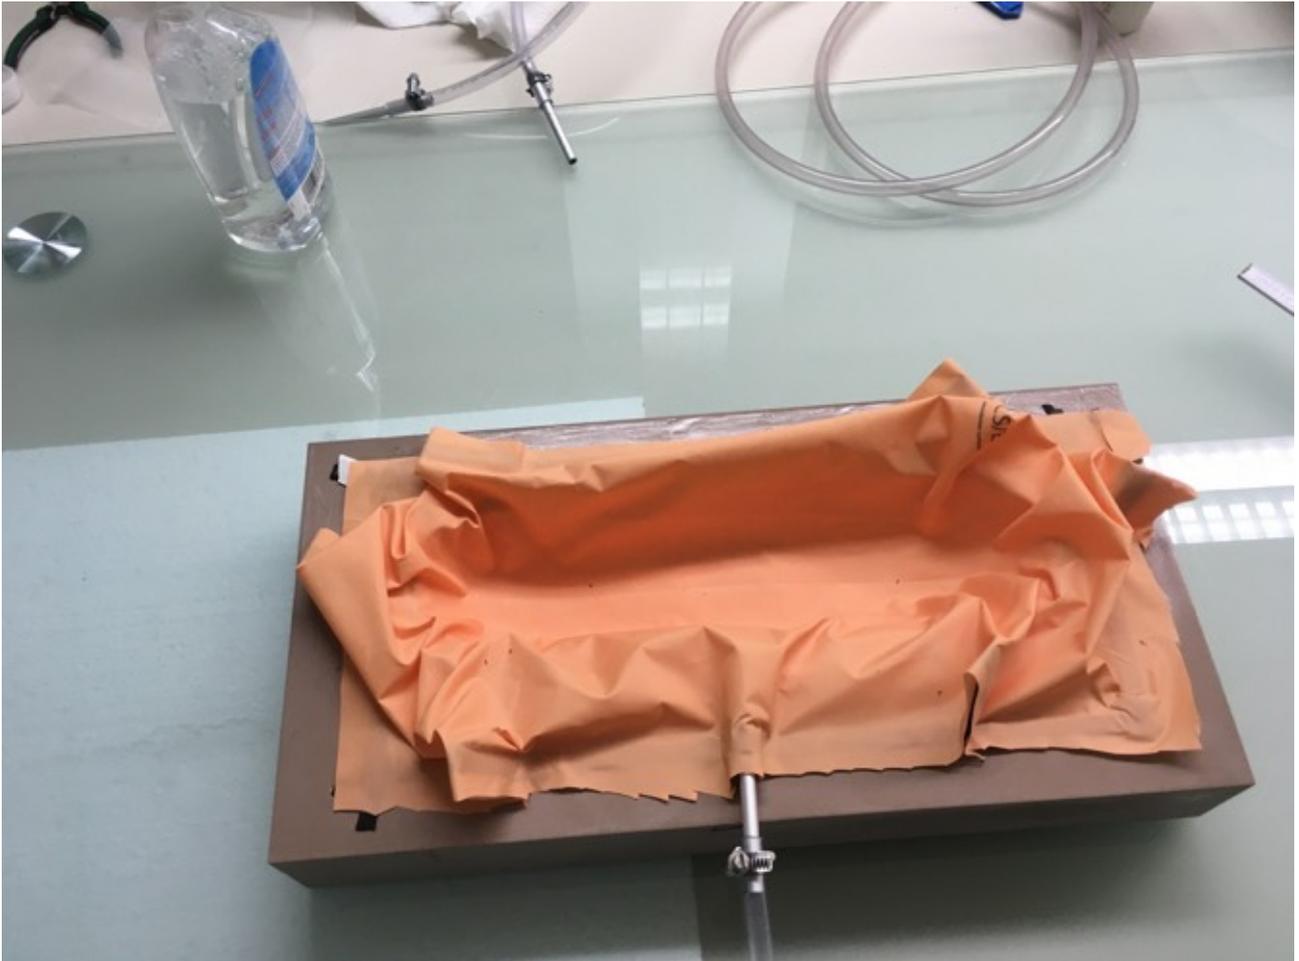
Abbildung 3: VAP Membran

Abbildung 3 zeigt die VAP Membran, die mit Tacky Tape auf der Form verklebt ist. Ich habe beim Aufbau dann versucht wenig Überlapp in der VAP Membran in den Rundungen zu erzeugen, damit der Vakuumfluss verbessert wird. Dadurch ist wahrscheinlich zu viel Spannung in die Membran gekommen und es kam zu Harztaschen.

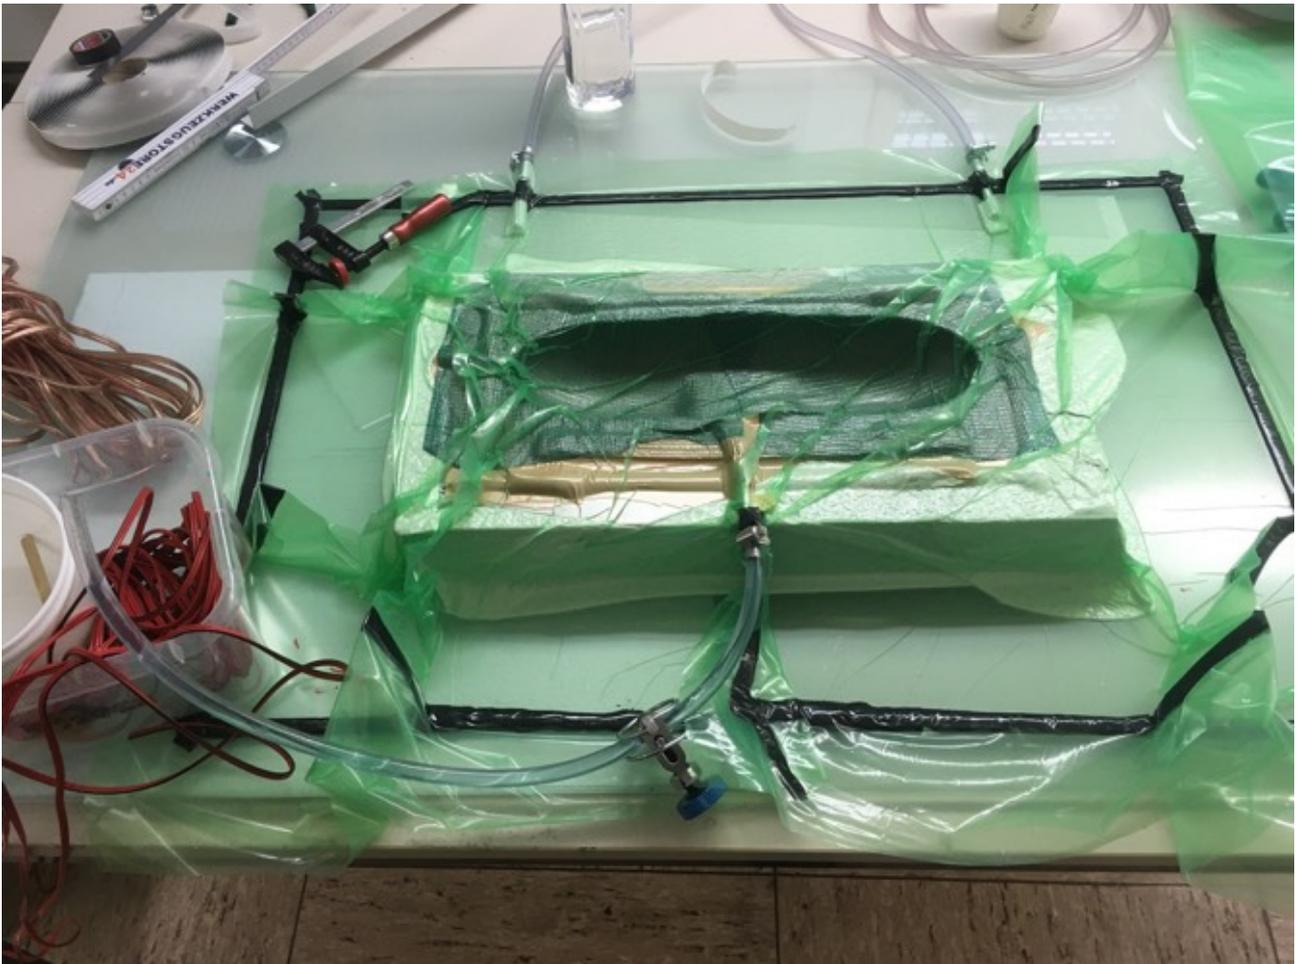
Abbildung 5: Kompletter Aufbau nach dem Harzeinlass

Abbildung 5 zeigt den Aufbau inklusive Vakuumfolie. Die Vakuumfolie spannt in der Ecke unten rechts, weil ich die Harzzuführung nicht bei dem Folienaufbau berücksichtigt habe. Dazu sollte eine Falte auf Höhe des Röhrchens eingebaut werden. Bei V1 war das noch so, aber ich hatte das hier nicht gemacht, weil ich dachte, dass die Folienzugabe ausreicht. Das Röhrchen muss aber in eine Falte, d.h. es muss auf jeden Fall eine Falte geplant werden. Zu viel Vakuumfolie ist eigentlich auch egal.

Im Vergleich zu Versuch 1 ist die OM70 Fließhilfe jetzt ohne Falten und auf beiden Seiten der Form verlegt.

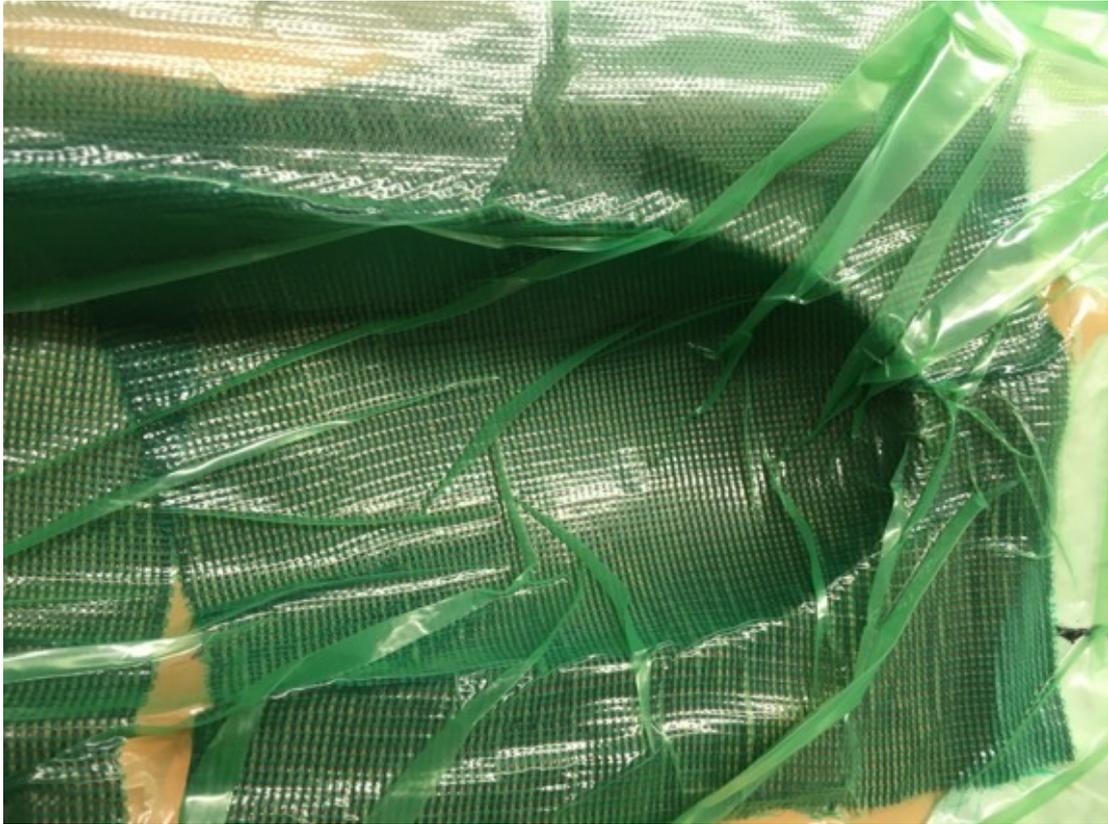
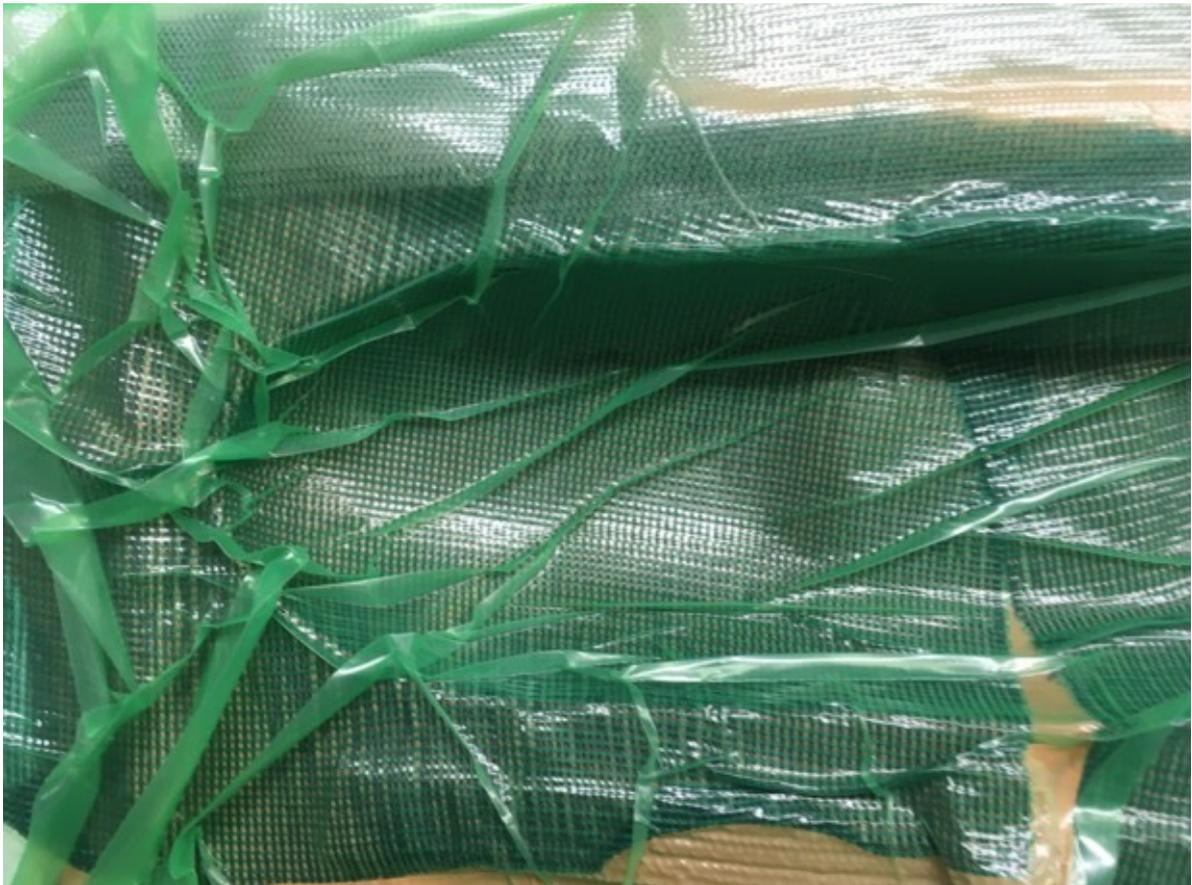
Abbildung 6: Bauteil rechts unter Vakuum

Abbildung 7: Bauteil links unter Vakuumdruck

Abbildungen 6 und 7 zeigen das Bauteil im Vakuumsack.

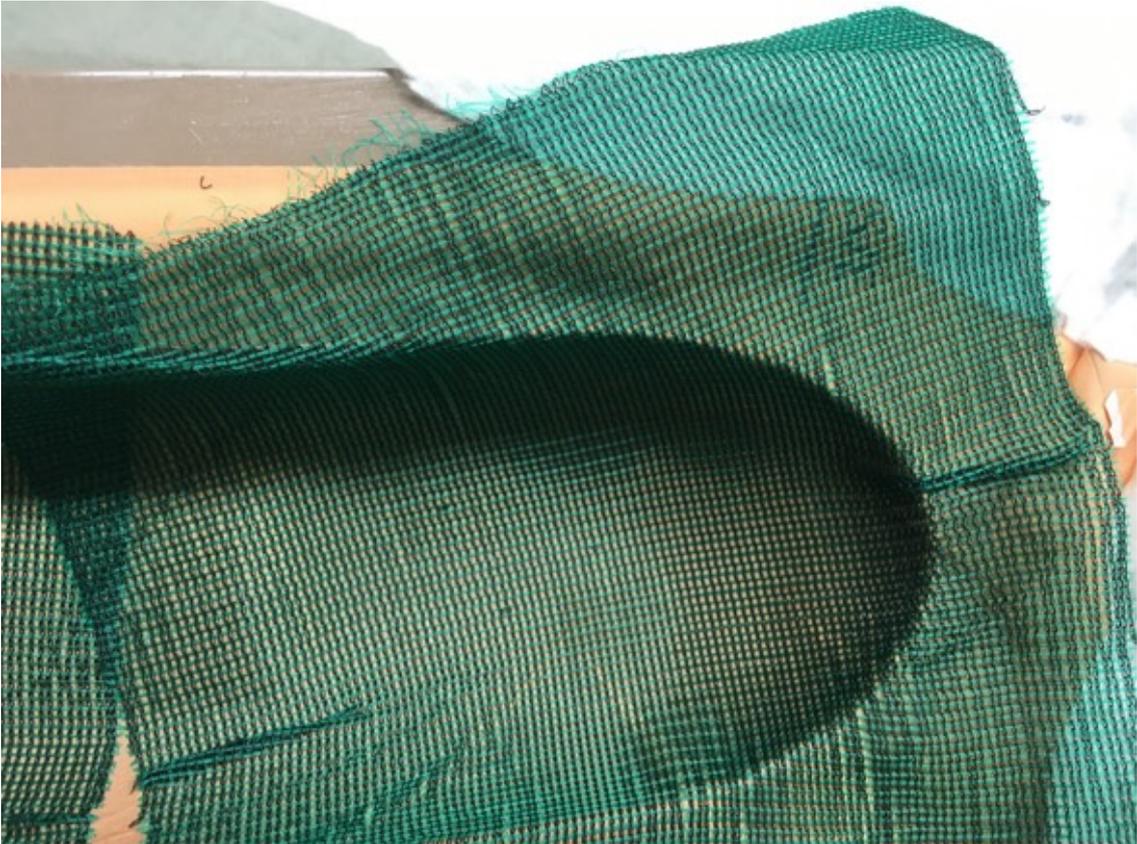
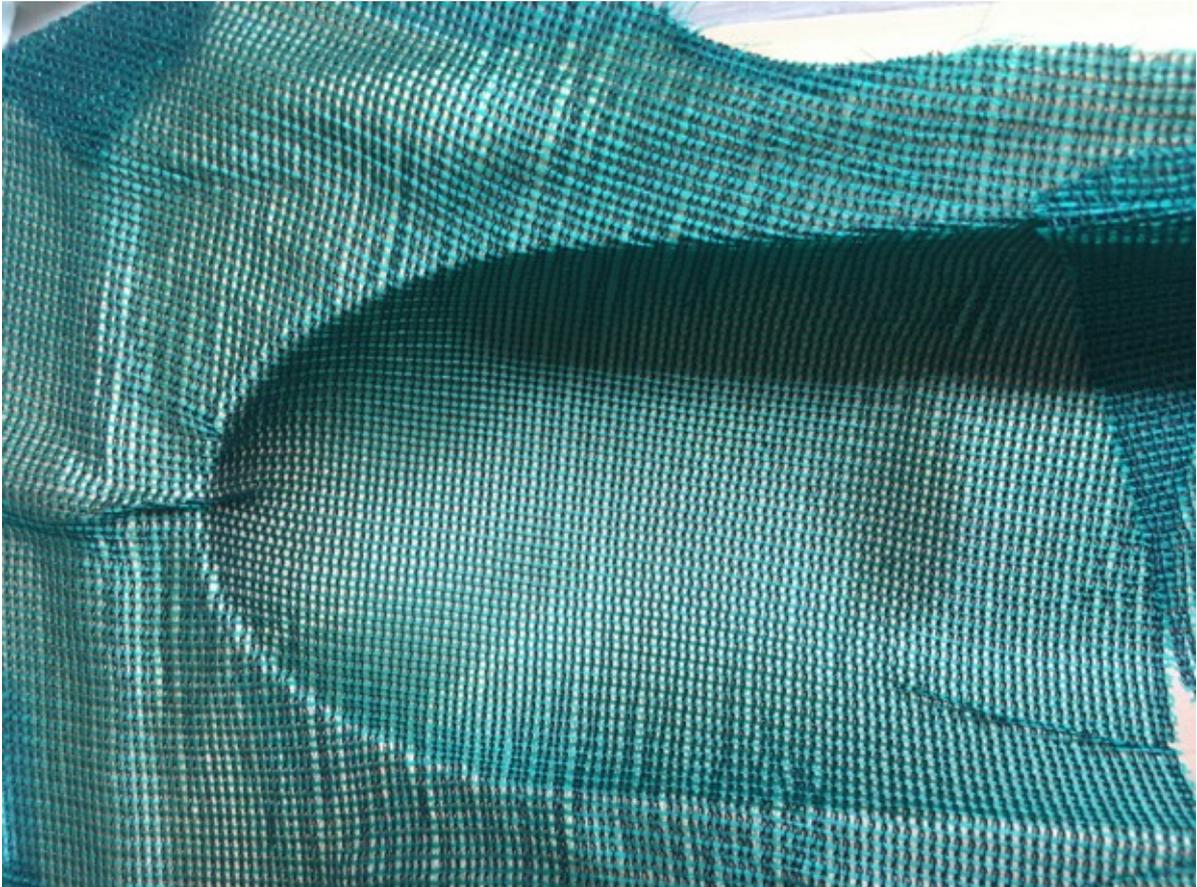
Abbildung 8: Bauteil rechts nach Entfernen der Vakuumfolie

Abbildung 9: Bauteil links nach Entfernen der Vakuumfolie

Die Abbildungen 8 bis 11 zeigen das Entfernen der Vakuumfolie und danach den Aufbau ohne die OM70 Fließhilfe. In Abbildung 10 und 11 sieht man einige Falten in der VAP Membran im Bereich

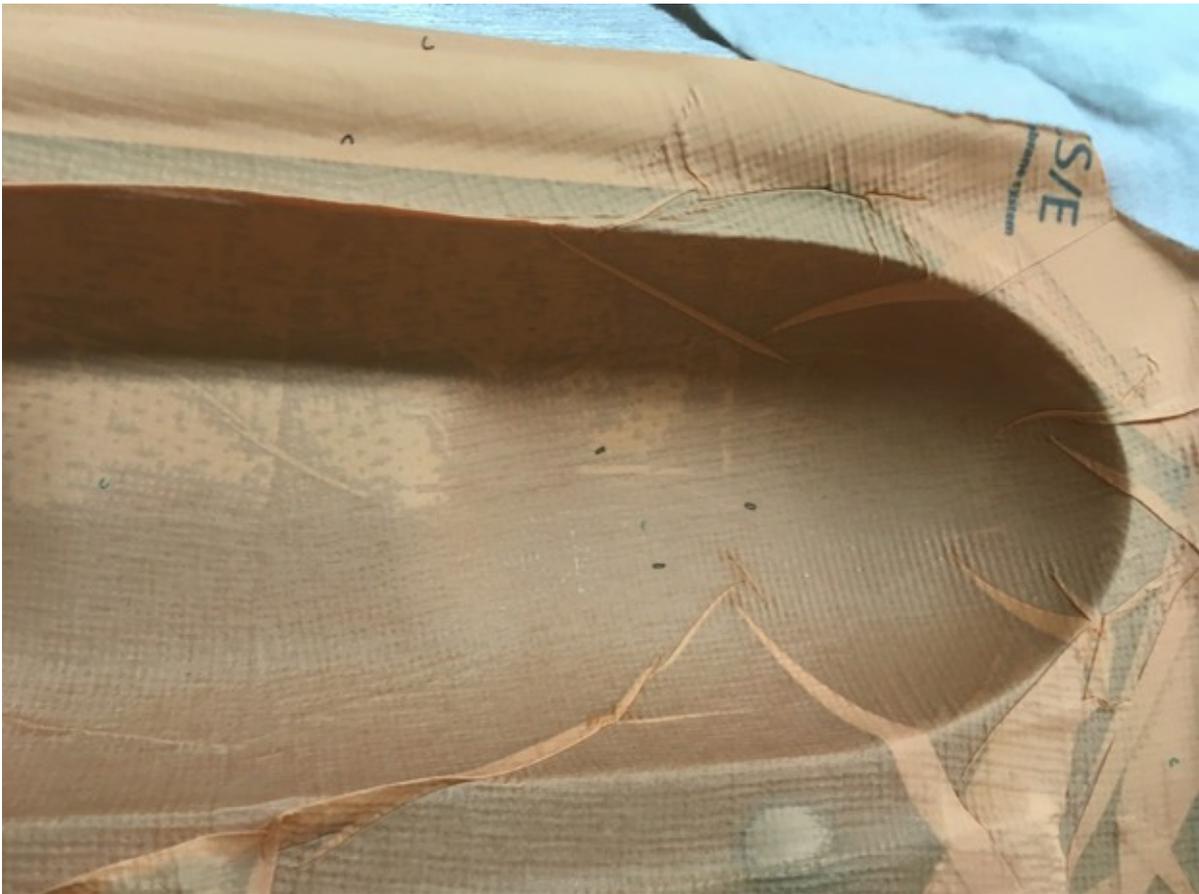
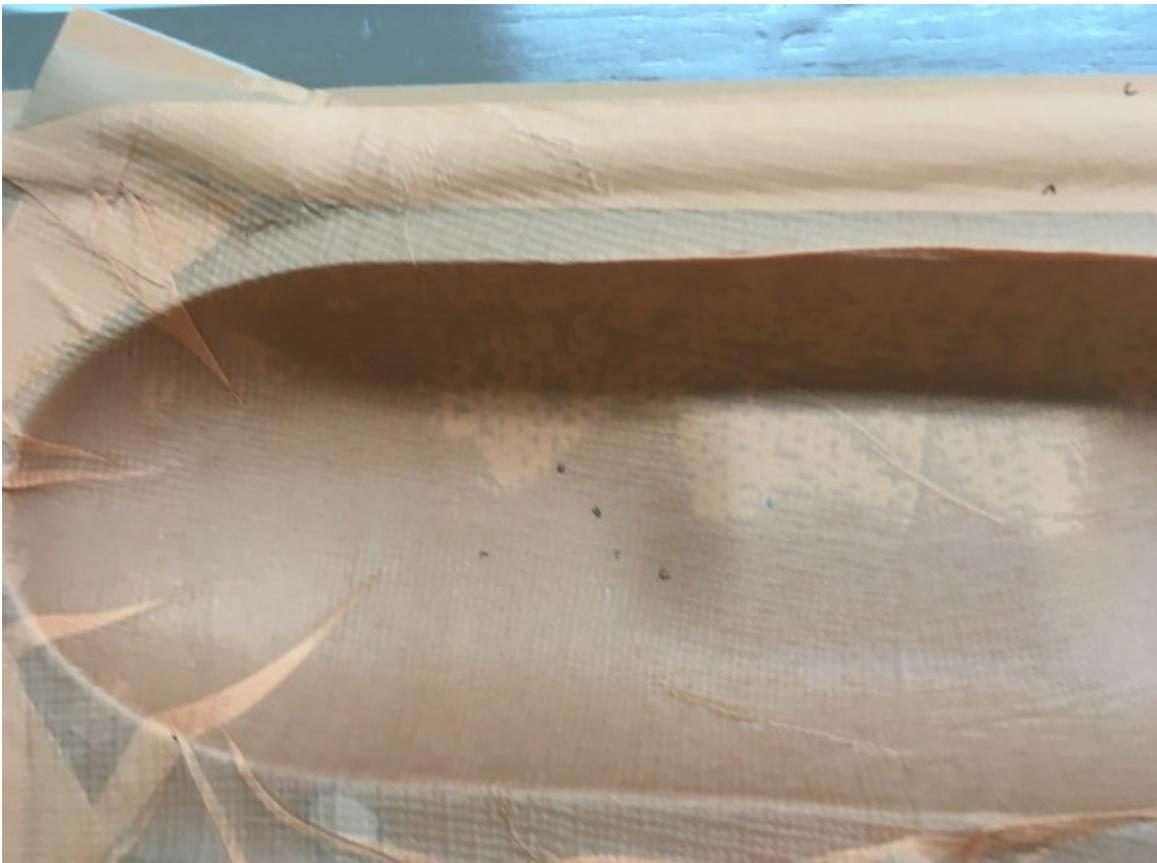
Abbildung 10: VAP Membran Bauteil rechts nach Entfernen der OM70 Fließhilfe

Abbildung 11: Bauteil links VAP Membran nach Entfernen der OM70 Fließhilfe

der Rundung. Wie sich zeigen wird sind in den Rundungen unter der VAP Membran Taschen entstanden in denen sich Harz gesammelt hat. Abbildung 10 und 11 zeigen, dass dort zu wenig Falten sind und die VAP Membran wahrscheinlich unter Spannung war. So kann sich unter der Membran eine Tasche bilden. Hier müssen mehr Falten hin, aber keine großflächigen Überlappungen, die das Absaugen behindern.

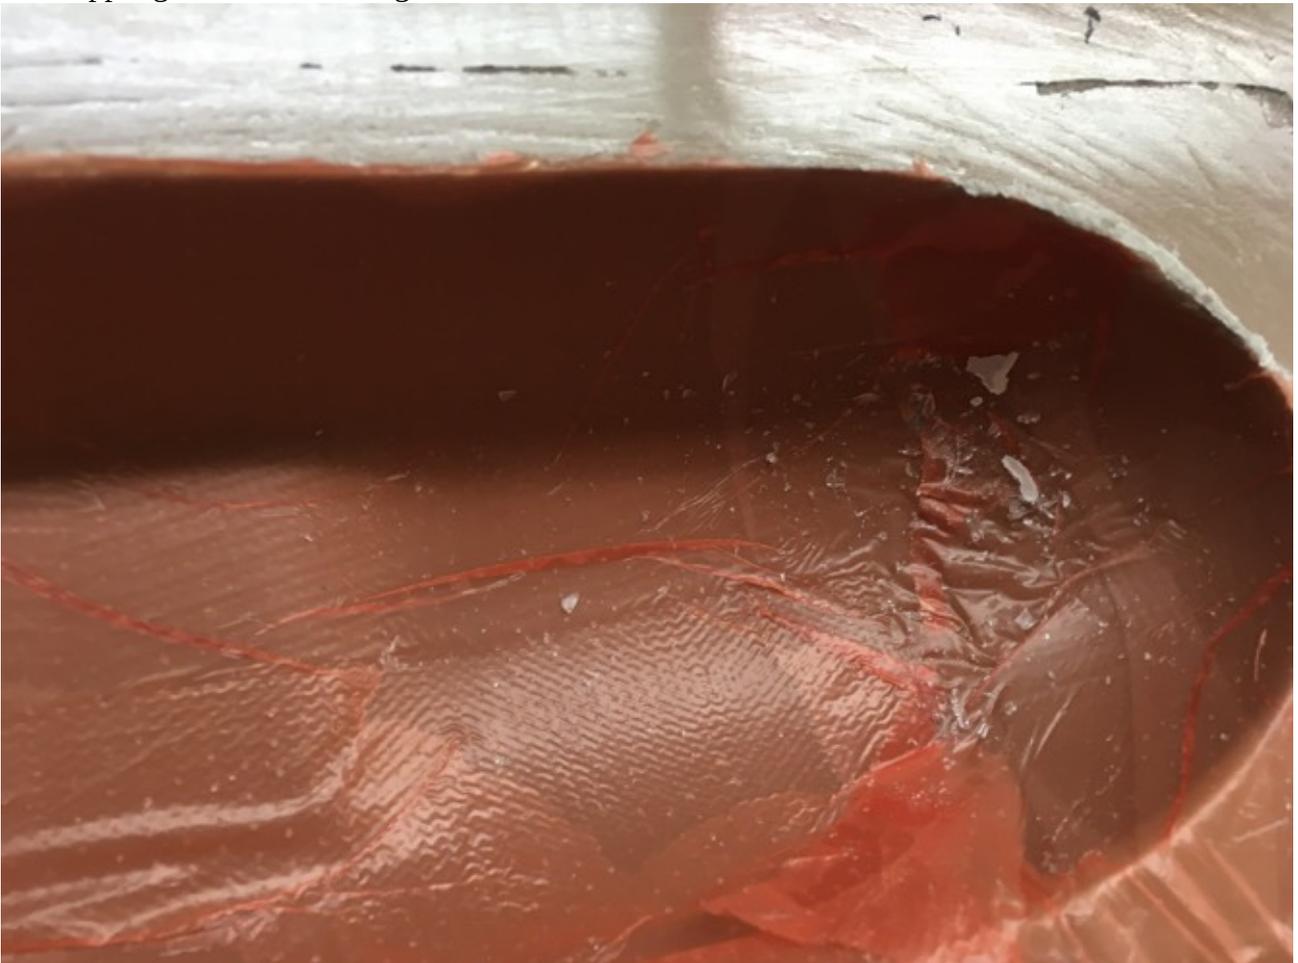
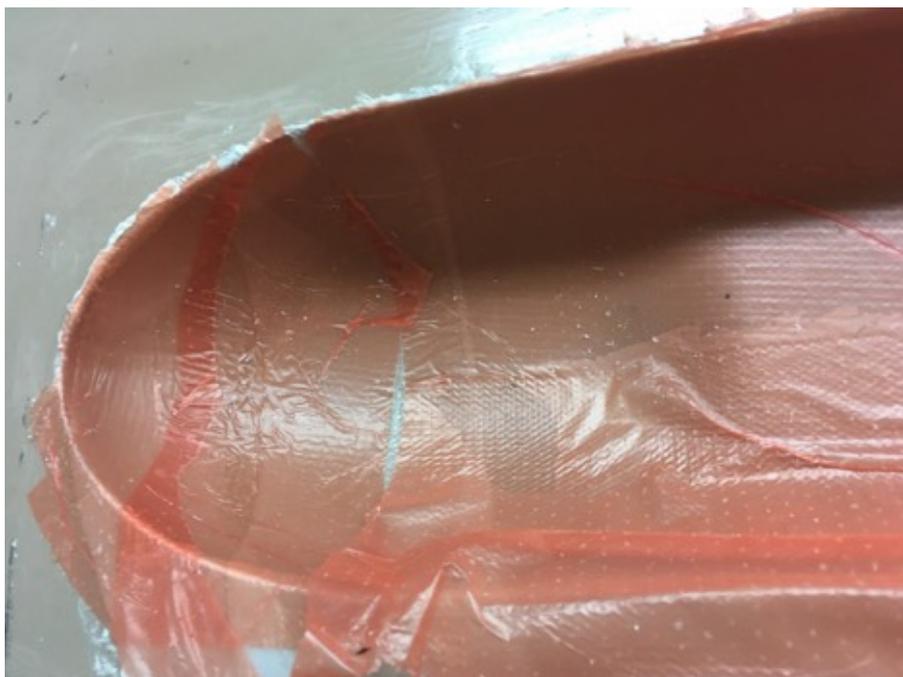
Abbildung 12: Bauteil rechts nach Entfernen der VAP Membran

Abbildung 13: Bauteil links nach Entfernen der VAP Membran

Abbildungen 12 und 13 zeigen das Bauteil nach Entfernen der VAP Membran. Die Lochfolie und die Harzansammlungen in den Rundungen sind sichtbar.

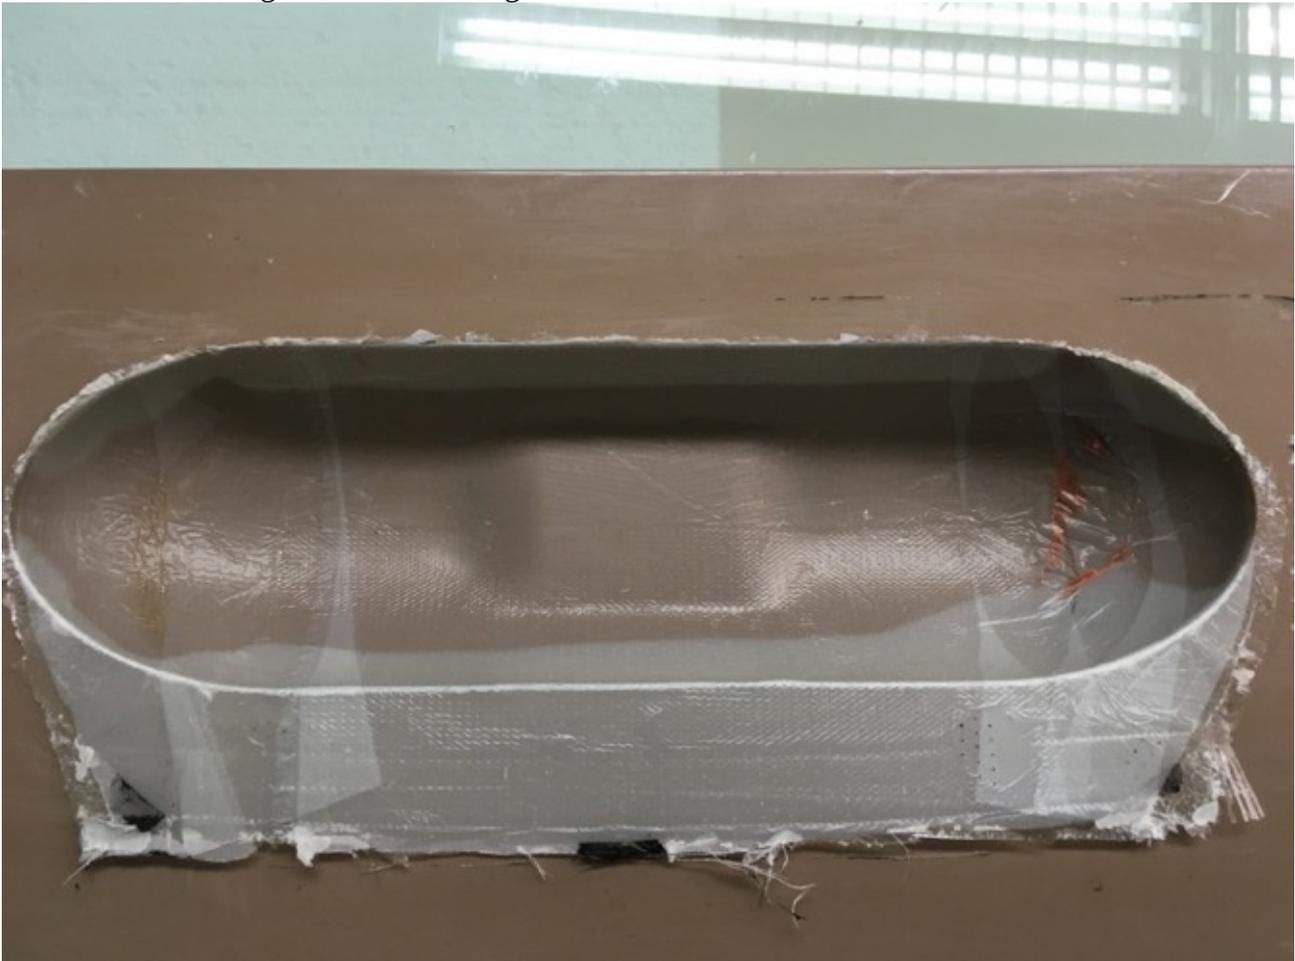
Abbildung 14: Bauteil nach Entfernen der Lochfolie.

Abbildung 14 zeigt das Bauteil nach Entfernen der Lochfolie. Man kann die Streifen des Abreißgewebes sehen. In der Mitte ein breiter Streifen und in den Rundungen jeweils zwei ca. 2cm breite Streifen. In der Rundung links ist ein kleiner Streifen in dem sich gar kein Abreißgewebe befindet. Die Harzansammlungen sind in den Rundungen erkennbar.

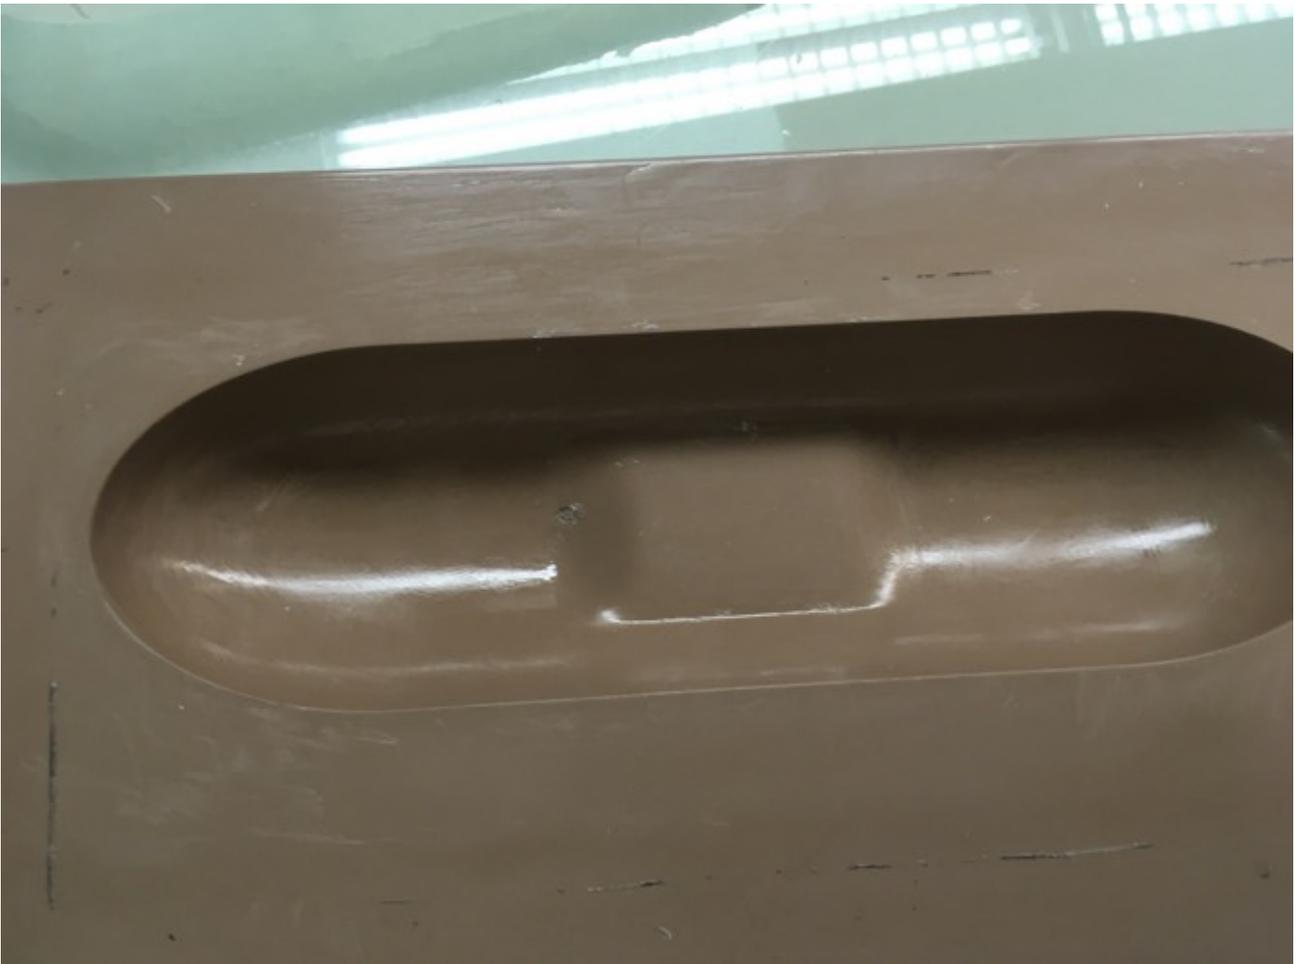
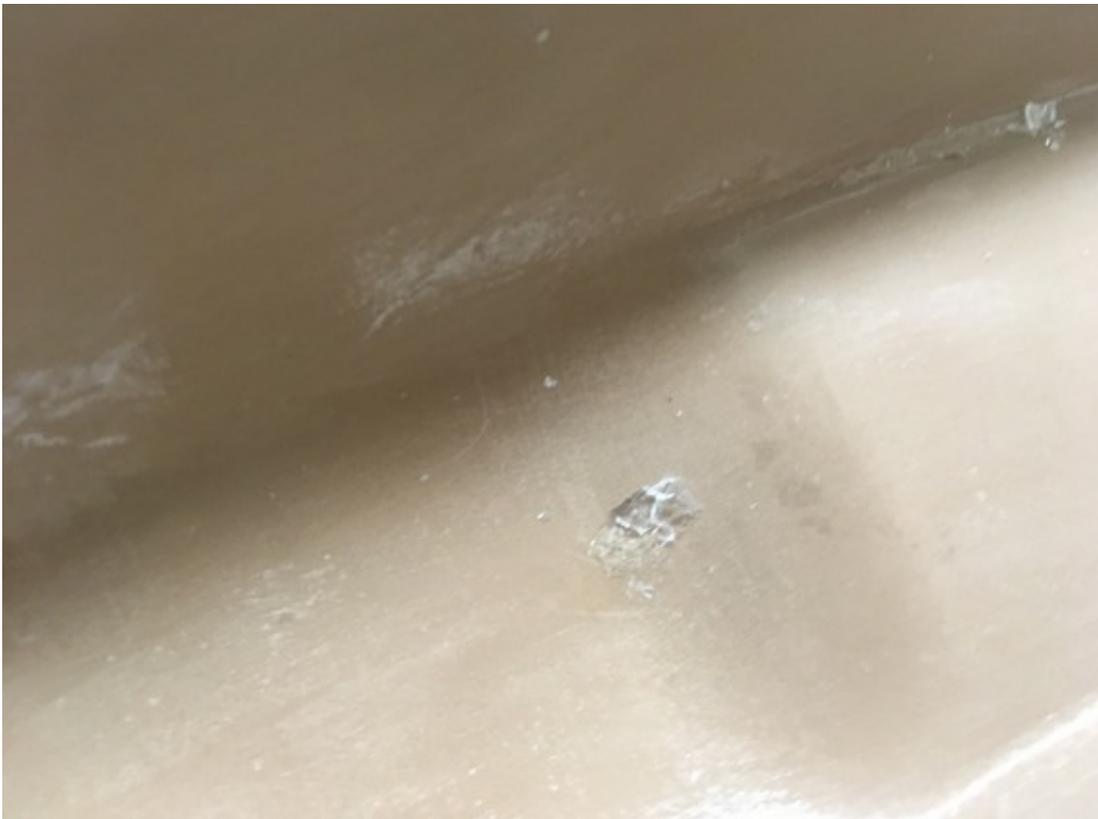
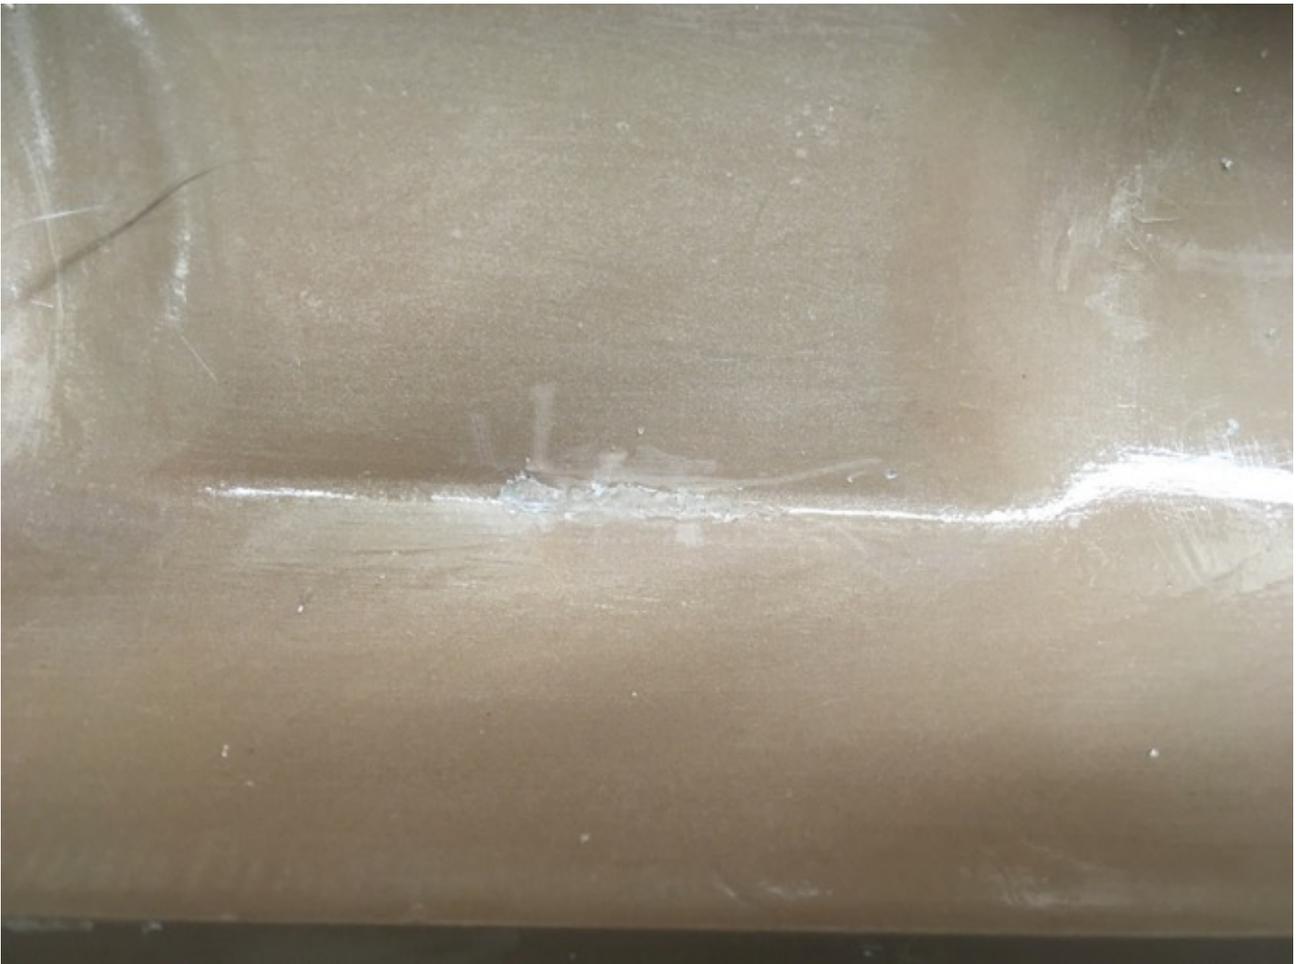
Abbildung 15: Form nach Entnahme des Bauteils mit Harzresten

Abbildung 16: Harzreste in Rundung links mitte und oben mitte.

Abbildung 17: Harzreste in der Rundung mitte unten

Die Abbildungen 15 bis 17 zeigen die Form nach der Entnahme des Bauteils. Die Harzreste in den Rundungen in der Mitte waren sehr fest mit der Form verbunden und konnten nur mit einem Metallschraubenschlüssel entfernt werden. An diesen Stellen war offensichtlich kein PVA Trennmittel. Durch den Kontakt direkt mit dem Versiegler ist das Harz kaum aus der Form zu bekommen. Nach dem Entfernen muss die Form neu geschliffen und wieder versiegelt werden. An den Stellen mit PVA ließ sich das Bauteil sehr leicht lösen. An den Stellen ohne Trennmittel ist Harz aus dem Bauteil gebrochen.

- Die Formtrennung muss verbessert werden. Dazu sollte eine mechanisch stabile Wachstrennschicht in Kombination mit PVA verwendet werden. Die PVA Schicht muss dicker werden und es darf dort keine nicht benetzten Stellen geben.
- Beim Aufbau des Bauteils muss mechanische Beschädigung der PVA Schicht vermieden werden. Also Glasfasergewebe nicht kleben und wieder Abreißen...
- Das Harzzuflußröhrchen muss in eine Falte. Dazu muss auch auf der Gegenseite eine Falte angelegt werden. Die Vakuumfolie sollte keine Spannung haben.
- Um die Taschenbildung zu vermeiden müssen mehr, aber kleine Falten im VAP Material in die Rundungen gebracht werden. Die Faltengröße in V2 ist o.k., aber davon müssen mehr eingebracht werden.
- Das PVA Gebiet muss weiter nach unten, damit das Röhrchen weiter über die Form übersteht.
