SearchWing Pille Versuch 2

Datum: 5.3.2022

Autor: Friedrich Beckmann

Nach den Erfahrungen vom ersten Versuch habe ich folgende Änderungen im Prozess gemacht

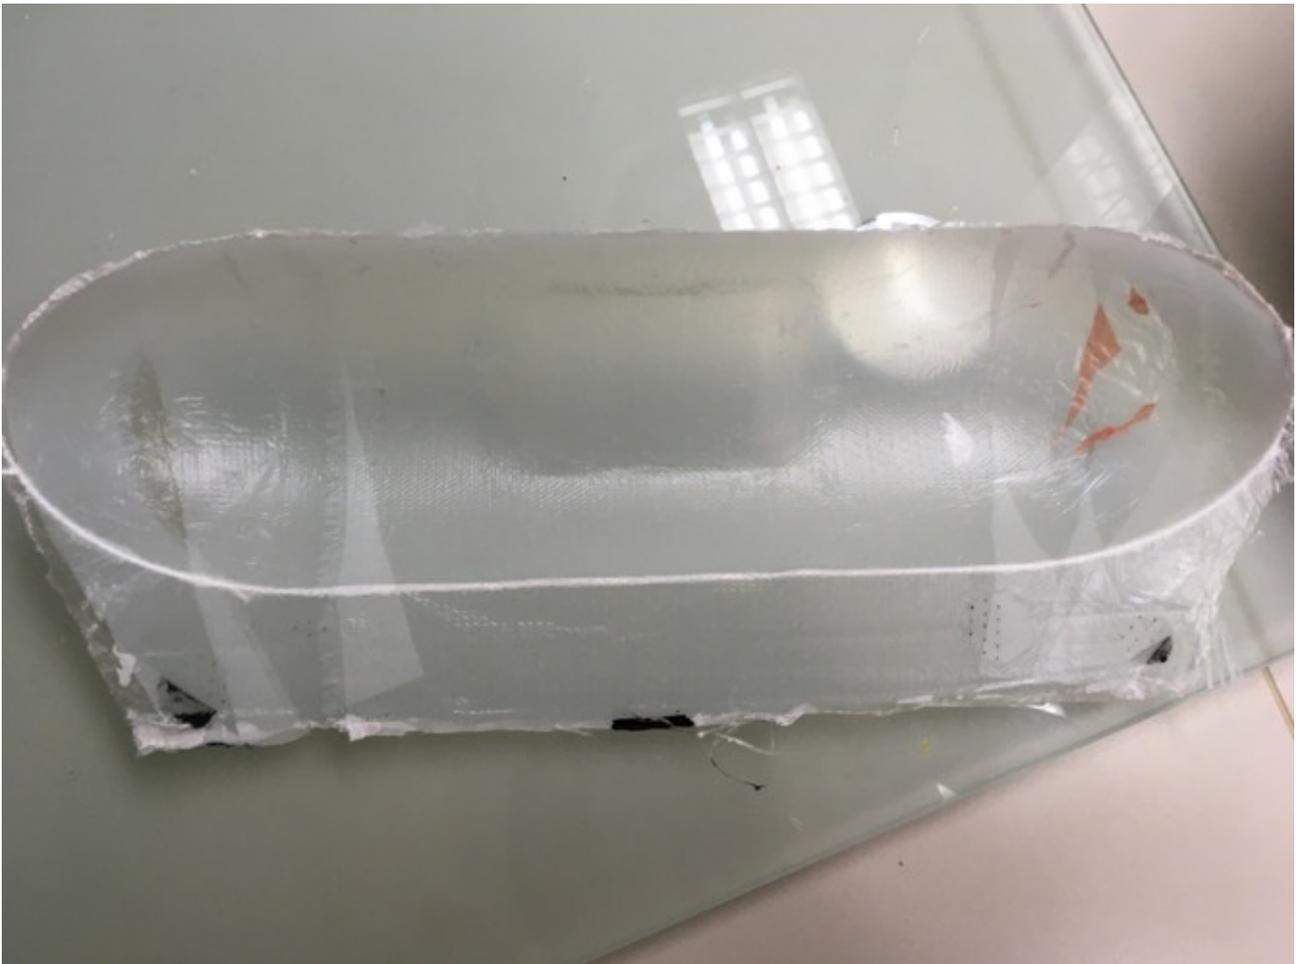
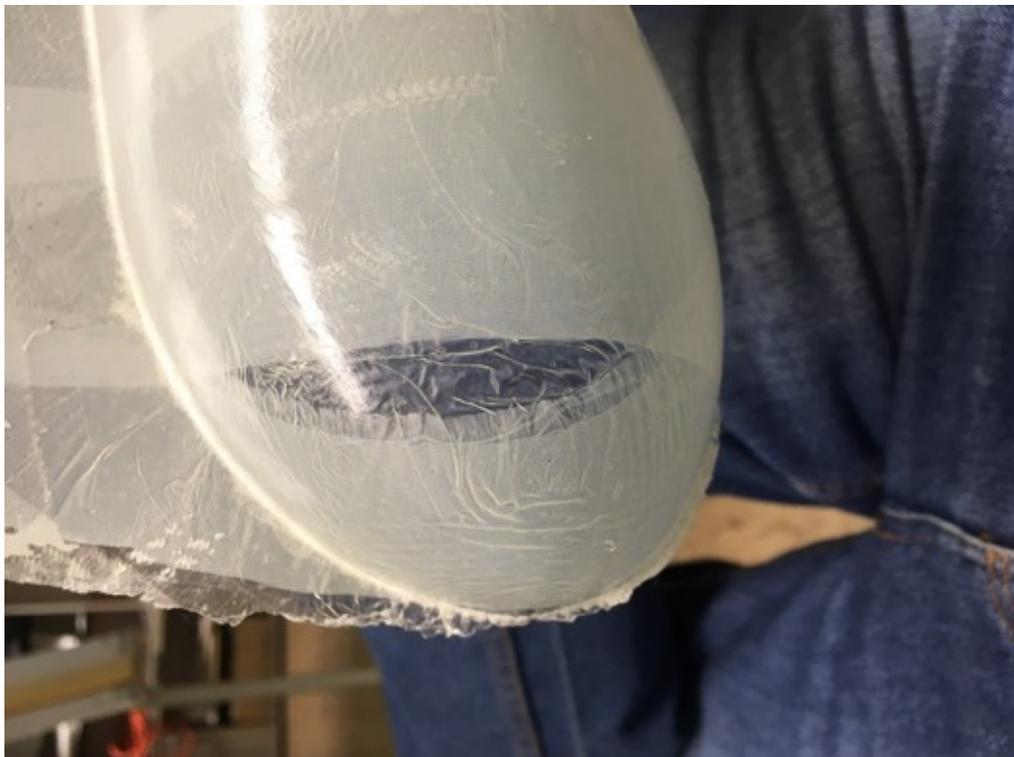
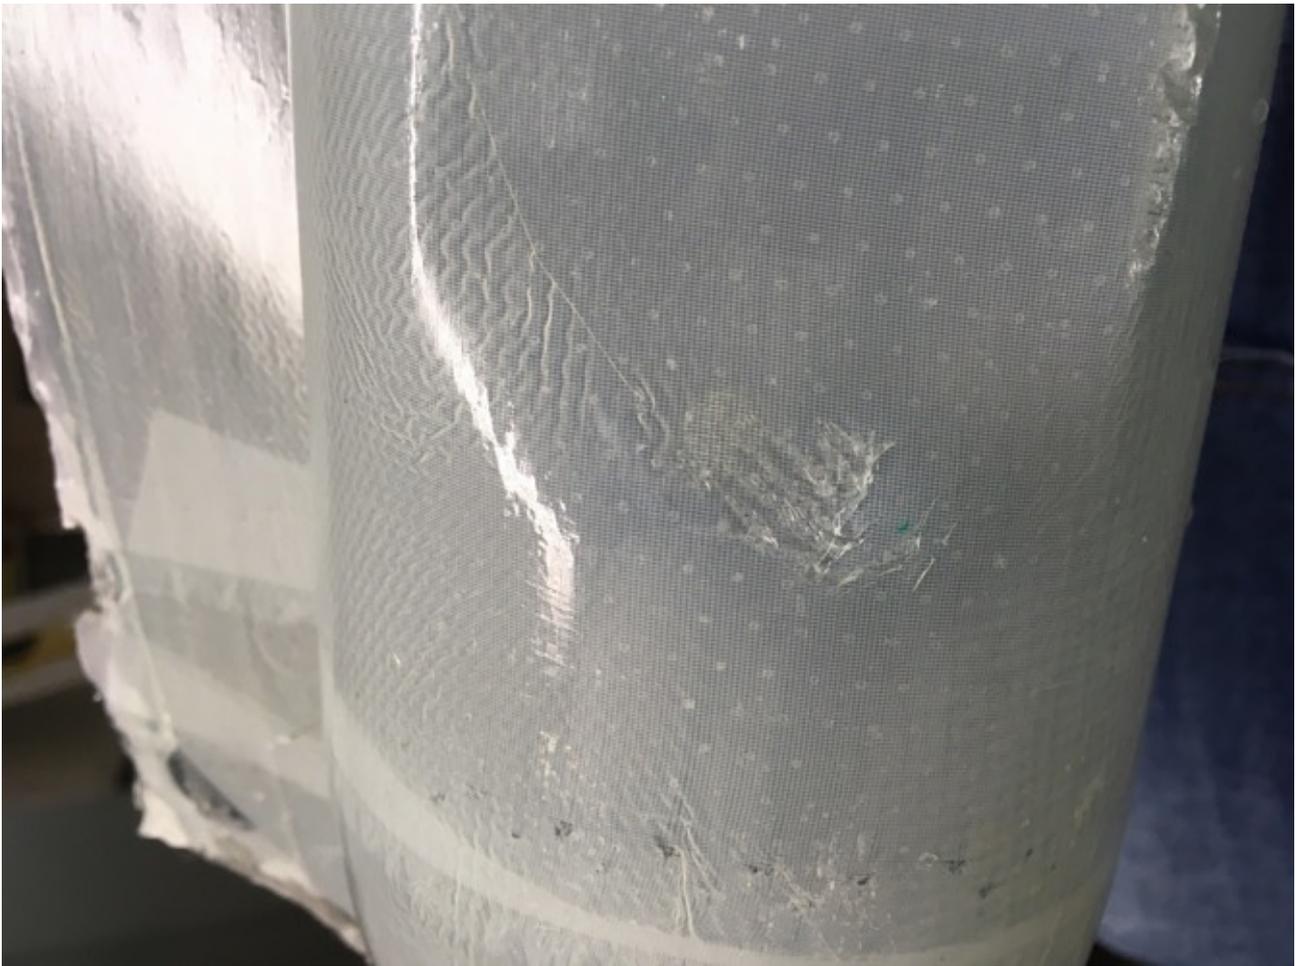
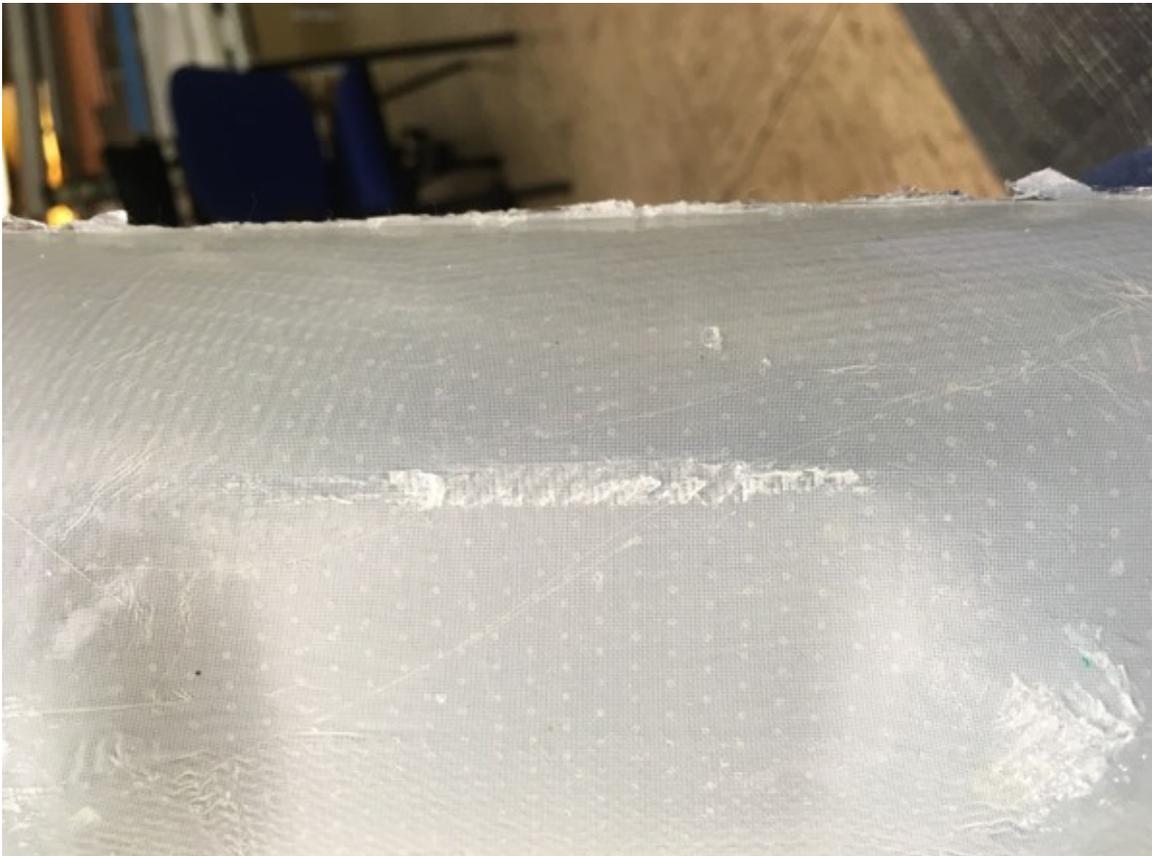
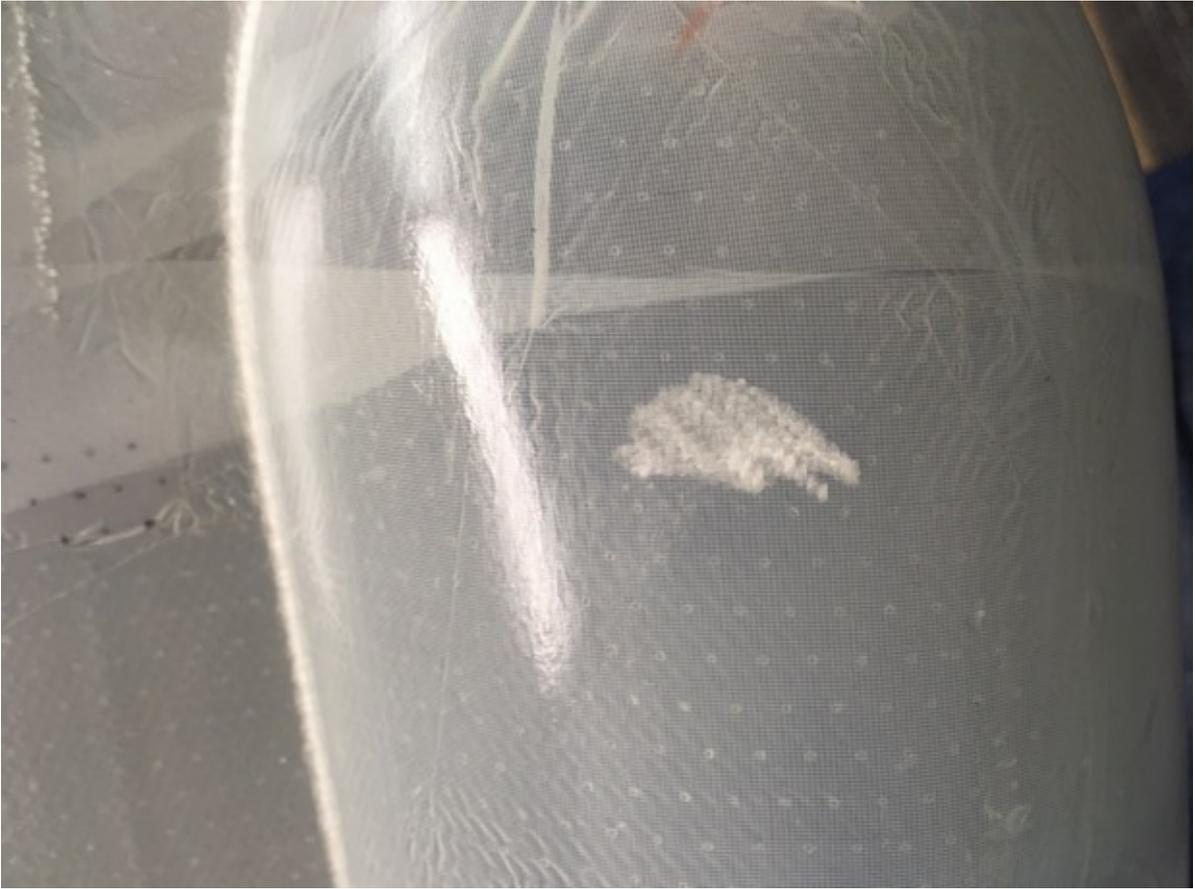
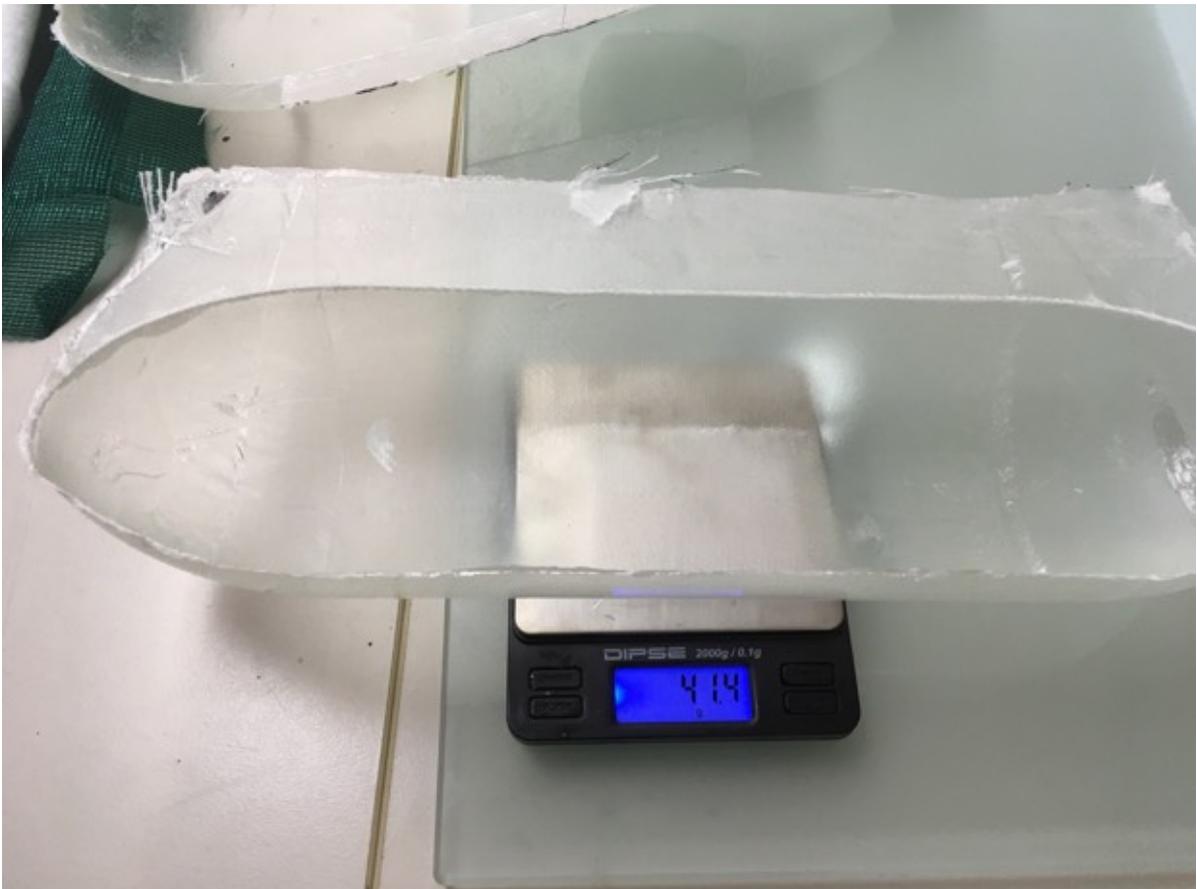
Abbildung 18: Bauteil nach der Entformung mit Abreißgewebe

Abbildung 19: Stelle ohne Abreißgewebe ist klar. Harzansammlung

Abbildung 20: Abgebrochenes Harz an der Rundung in der Mitte

Abbildung 21: Abgebrochenes Harz Rundung in der Mitte

Abbildung 22: Delaminierung beim Ausbau aus der Form

Abbildung 23: Bauteil nach Entfernen des Abreißgewebes mit 41,4g Gewicht

Die Abbildungen 18 bis 23 zeigen das Bauteil nach der Entformung. Das Bauteil hat abgebrochene Harzstellen an den Rundungen in der Mitte und Harzansammlungen in den Rundungen an der Seite. Abbildung 19 zeigt die klare Stelle mit Harzansammlung wo kein Abreißgewebe war. Abbildung 21 zeigt die abgebrochenen Harzstellen, die an der Form geblieben sind. Das Gewicht des Bauteils beträgt 41,4g. In der Form waren 23,1g Glasfasergewebe. Es sind also 18,3g Harz im Bauteil. Geplant waren 30g, aber es gab abgeplatzt Harz in der Form und Taschen unterhalb der Membran. Dort hat sich ein Teil des Harzes zwischen Abreißgewebe und VAP Membran gesammelt. Das Bauteil aus Versuch 1 hat ein Gewicht von 32g mit einem Harzgewicht von 11,4g. Abgesehen von den Delaminationen durch den Ausbau und die Harztaschen ist das Gewebe gut mit Harz getränkt.

Es gibt keine trockenen Glasfasergewebestellen mehr im Bauteil. Die Oberfläche hat keine sichtbaren Vertiefungen die auf das Glasfasergewebe gehen. Insgesamt ist die Harzbenetzung also sehr gut. Die Maßnahmen zur Verbesserung des Harzflusses haben funktioniert.
