SearchWing Pille Versuch 3

Datum: 11.3.2022

Nach den Erfahrungen vom zweiten Versuch habe ich folgende Änderungen im Prozess gemacht

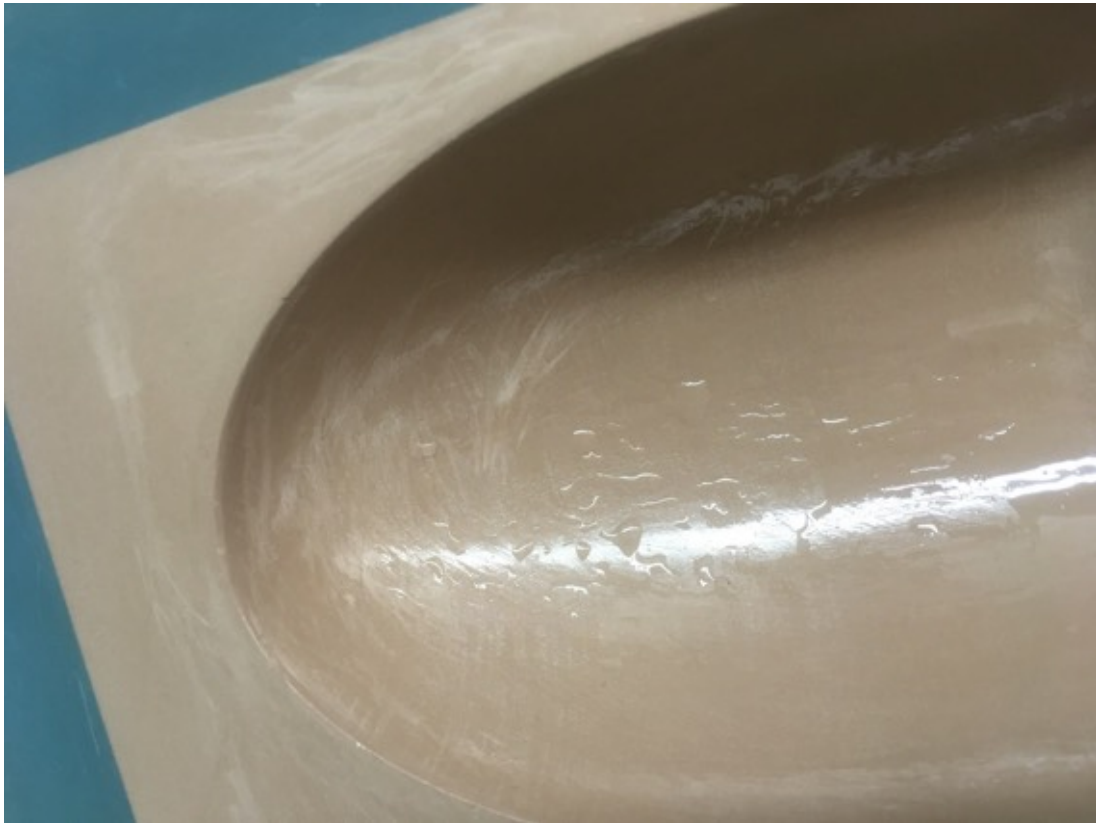
Abbildung 1: Tropfenbildung PVA auf W-99+ Trennmittel

Beim Versuch 2 sind Harzreste in den Rundungen verblieben, die nur noch mechanisch entfernt werden konnten. Ich habe die Form abgeschliffen und versiegelt. Samstag 5.3.22 12 Uhr W-99+ zweimal mit 30 Minuten Wartezeit aufgetragen. Montag 7.3.22 PVA aufgetragen. Das PVA bildet auf dem W-99+ allerdings doch Tropfen (siehe Abb. 1). Deshalb wieder abgeschliffen und 2 mal mit Mikon MC399 versiegelt. (Montag 7.3.22, 22 Uhr).

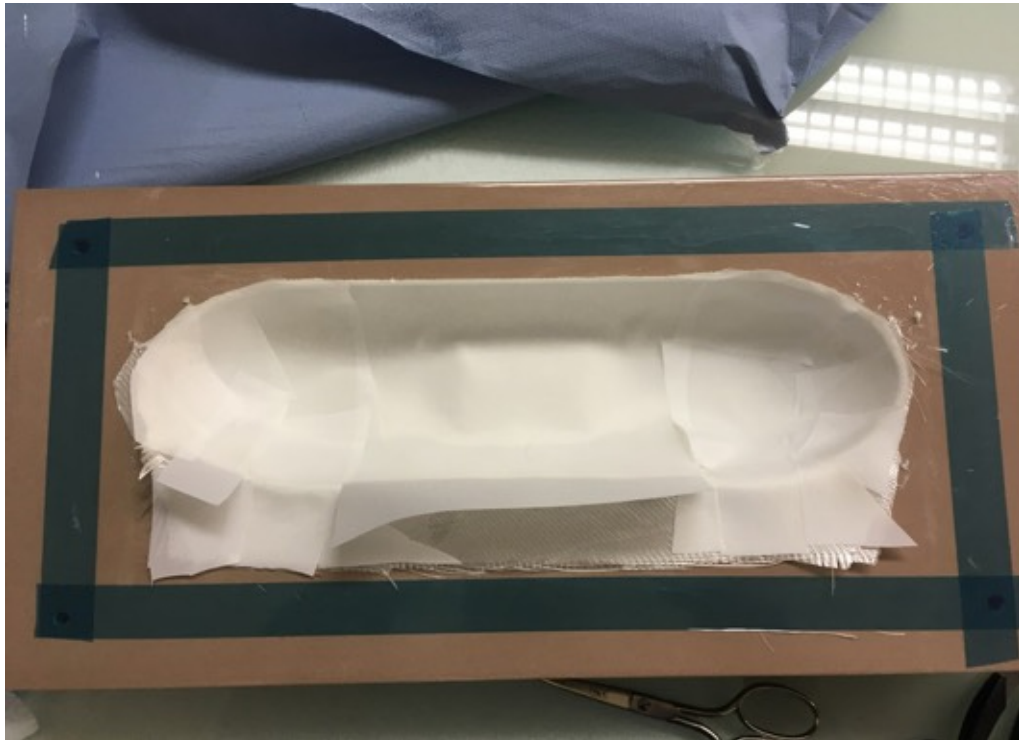
Abbildung 3: Abreißgewebe

Abbildung 3 zeigt das Abreißgewebe auf dem GFK Gewebe. Ich habe Streifen in den Rundungen verwendet um mögliche Spannung und damit Harztaschen zu verhindern.

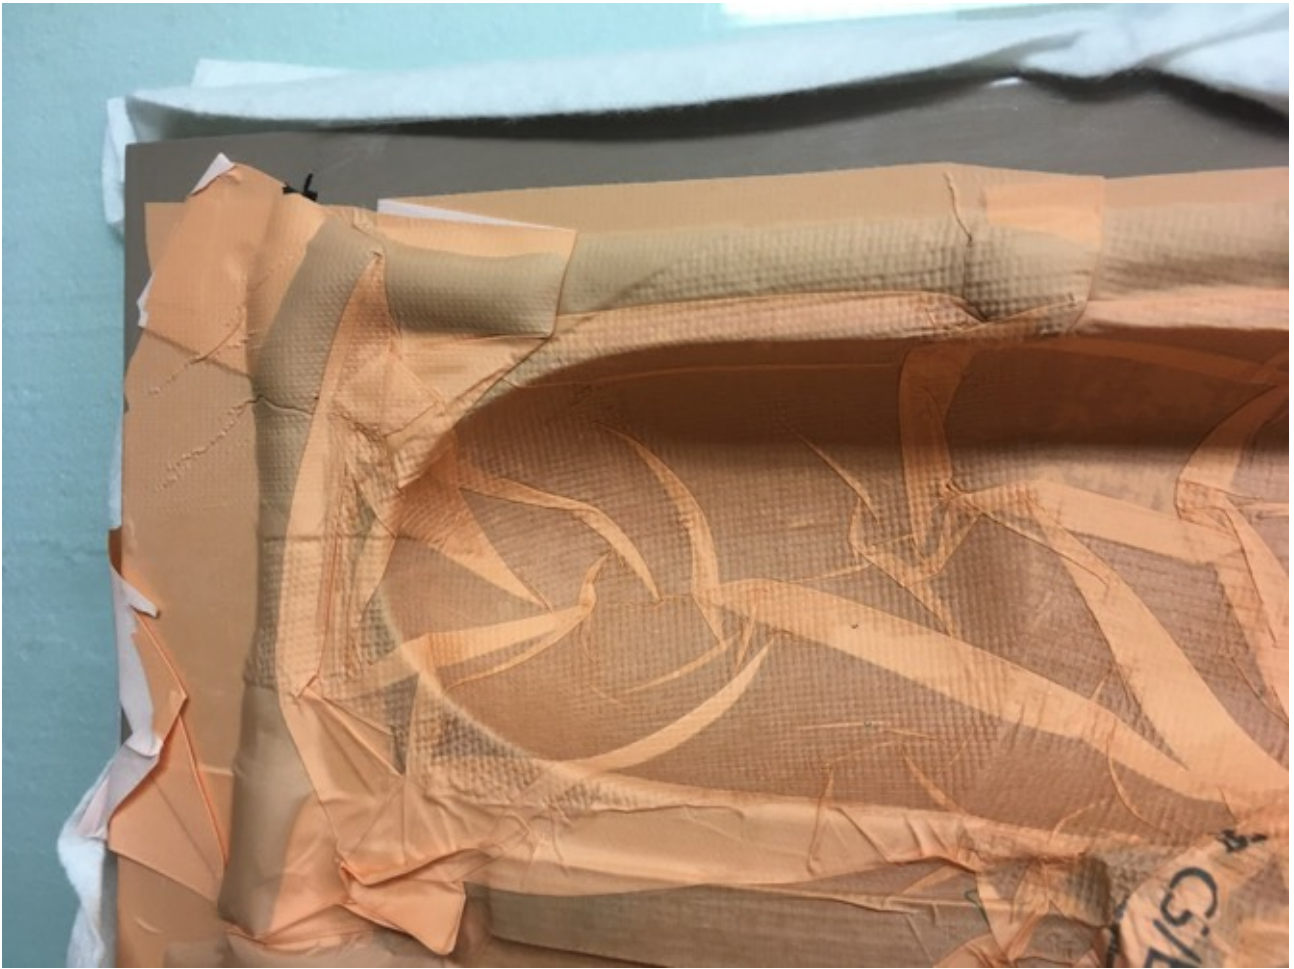
Abbildung 12: VAP Membran links

Abbildung 12 zeigt die Falten in der VAP Membran.

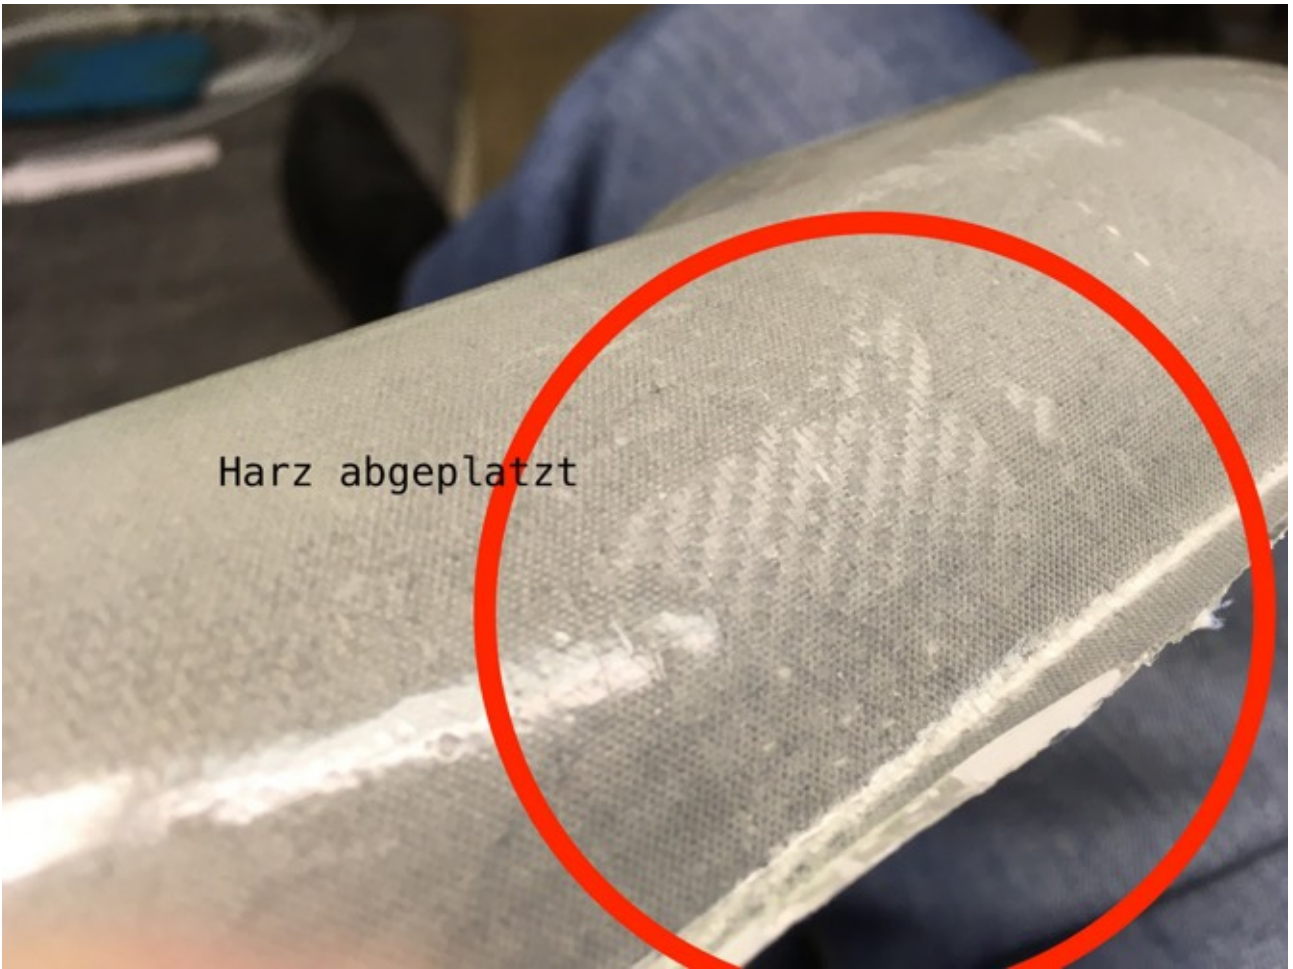
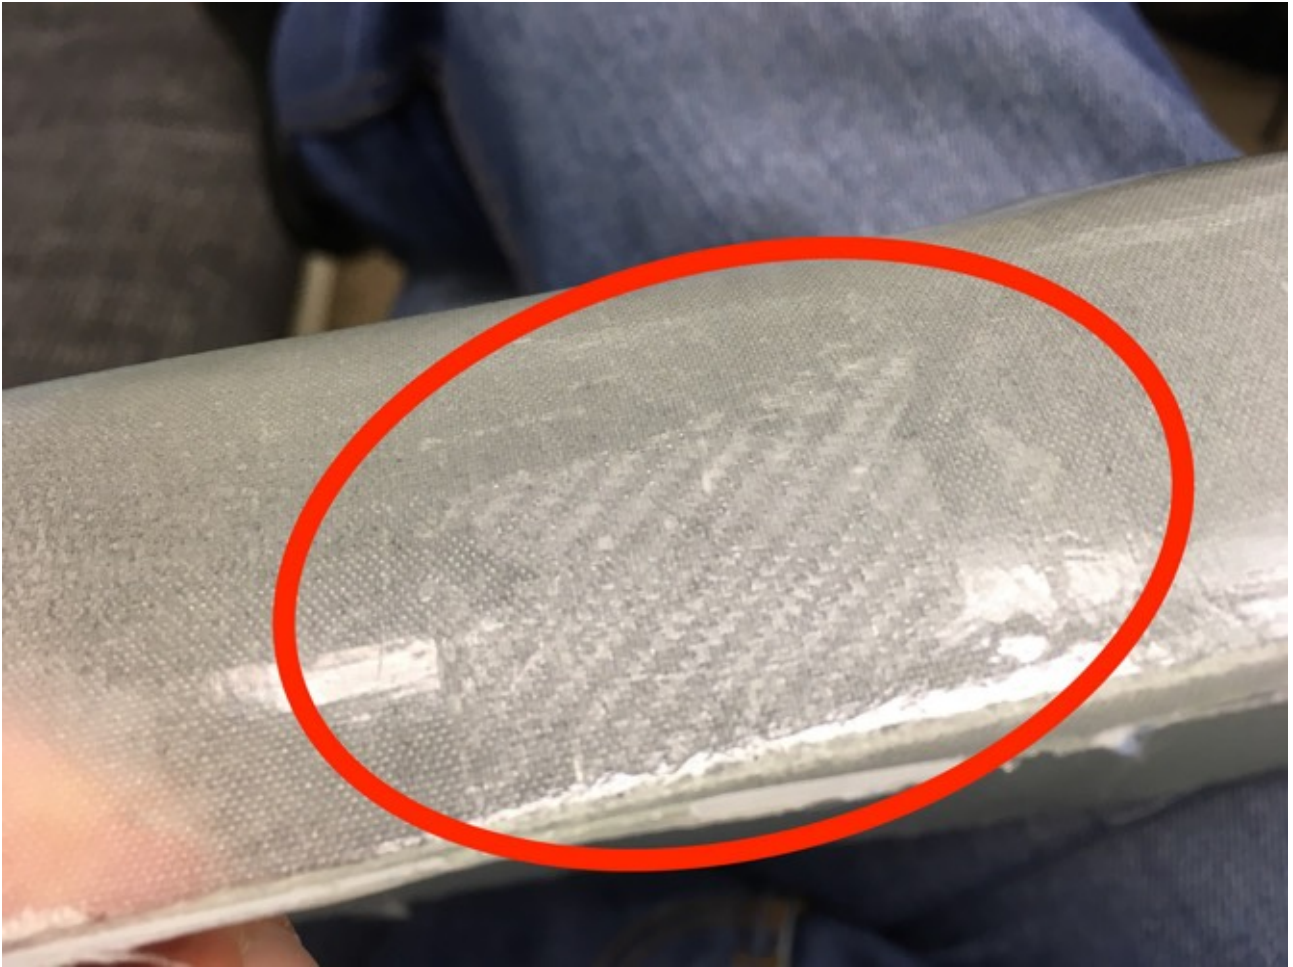
Abbildung 23: Harz abgeplatzt bis auf Faser

Abbildung 24: Harz abgeplatzt bis auf Faser - gleiche Stelle

In der Form sind an zwei Stellen mit einer Fläche von ca. 2x2cm Harzreste geblieben. Hier muss die PVA Trennschicht beschädigt gewesen sein. Man kann die Harzreste mit der Hand spüren. Die entsprechenden fehlenden Harzteile kann man am Bauteil sehen. Das Harz scheint an den Fasern abgeplatzt zu sein.

- Die kleineren Falten in VAP Membran und Vakuumfolie haben sich bewährt. Es gab keine Harztaschen mehr.
- Die Trennung muss noch verbessert werden. Versuch mit PartAll #2 Wachs plus PVA und demnächst mit dem anderen Trennmittel Mikon 227 von Münch.
- Der Weißbruch hängt mit der Entnahme zusammen. Unklar ob es jetzt nur noch am Trennmittel liegt. Eventuell mit Pressluftunterstützung mit Luftlöchern in der Form.

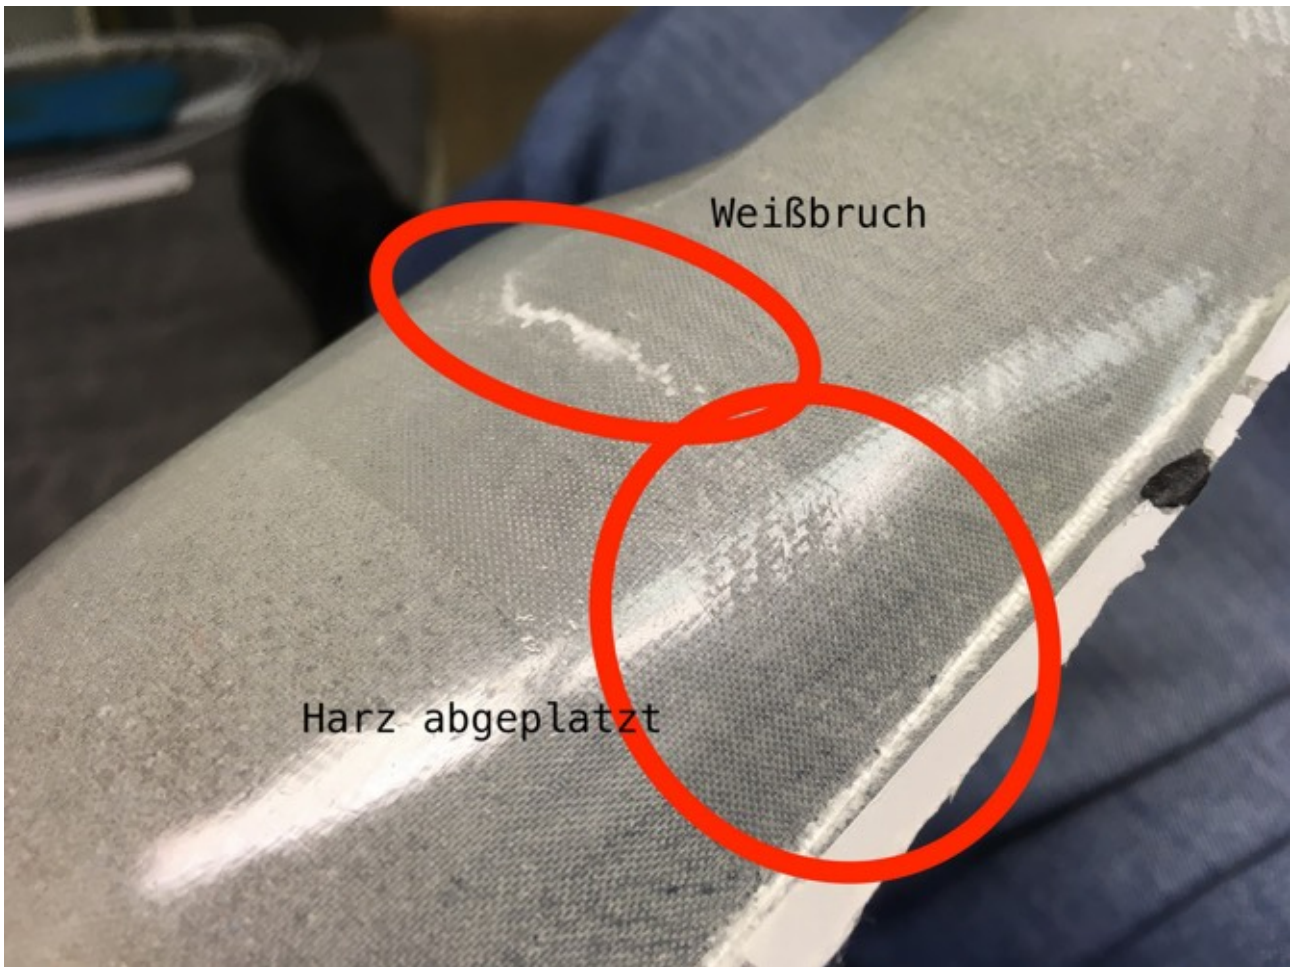
Abbildung 25: Harz abgeplatzt an der zweiten Stelle und Weißbruch

Insgesamt ließ sich das Bauteil ganz gut entnehmen. Allerdings ist es an zwei Stellen zu Weißbruch gekommen. Es sind keine Harztaschen mehr zu sehen. Das Problem ist die beschädigte Form und damit auch das fehlerhafte Bauteil durch die abgebrochenen Harzteile.
